敦賀原発の破砕帯調査結果

鈴木康弘(名古屋大学)

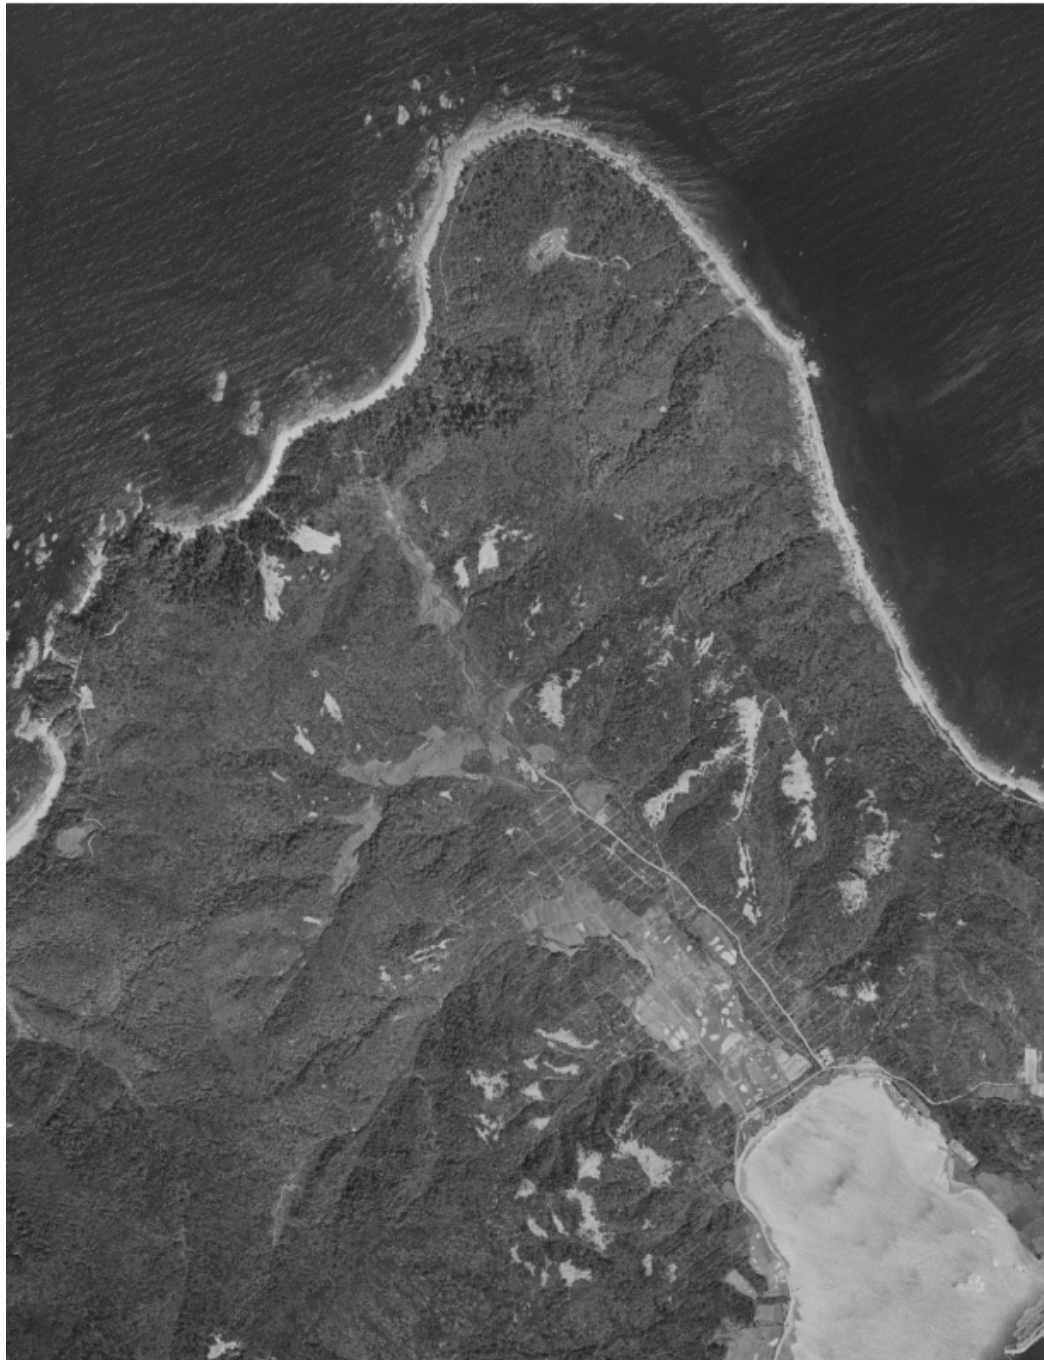
1963年国土地理院撮影
航空写真をオルソ化

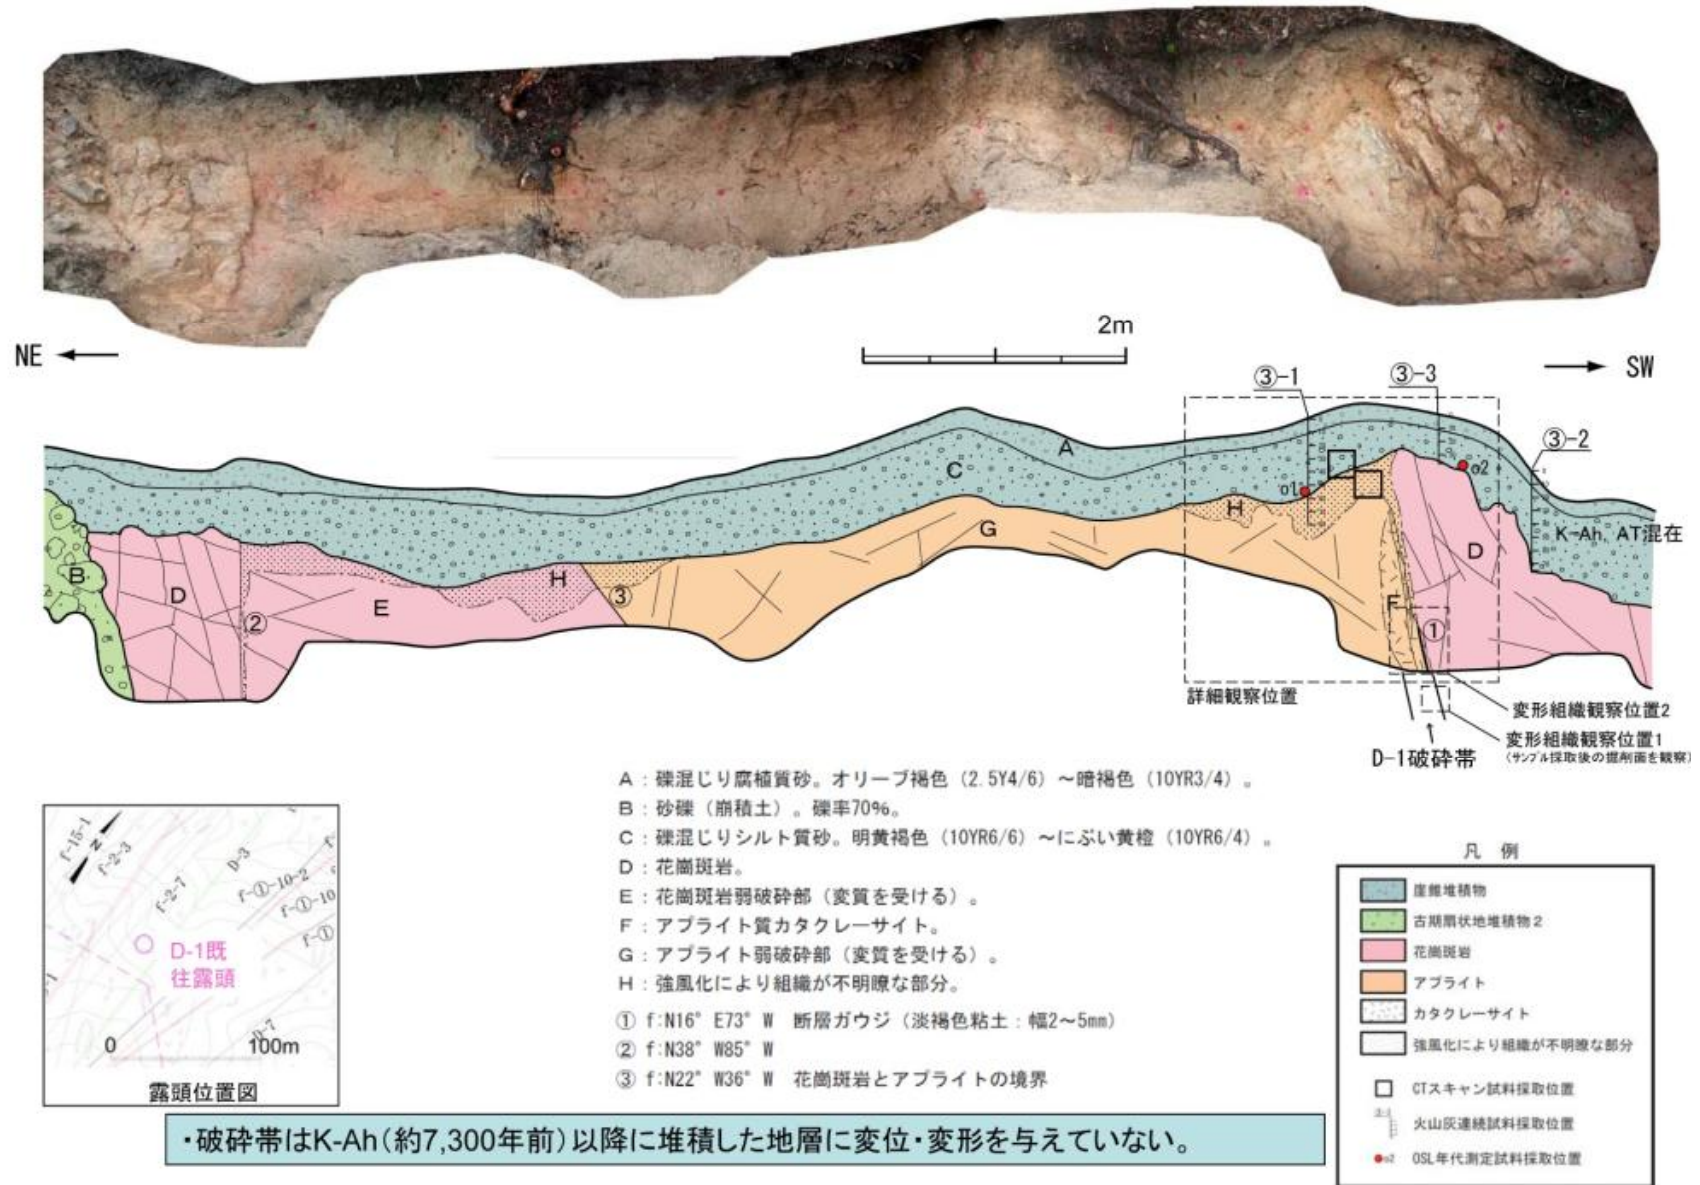
D-1既往露頭

(1)上載層が他の破砕帯に比べて新しい。 (2)H層は上載層か？

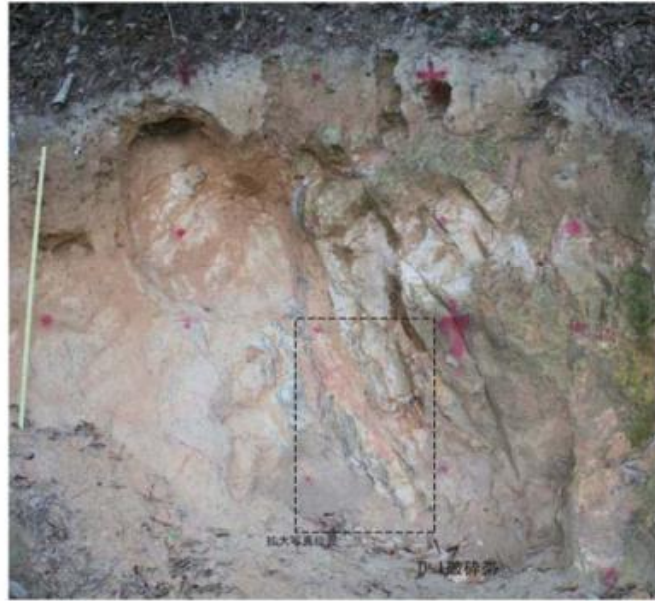
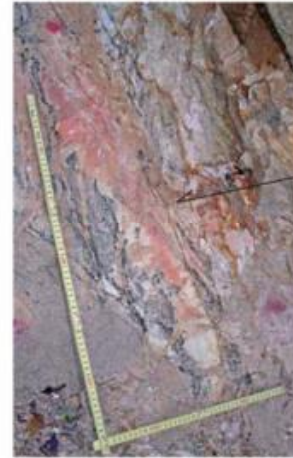
D-1既往露頭詳細観察

割れ目に沿って風化が進んでいる

・破砕帯は岩盤上部の風化により、ガウジ部の組織が不明瞭となる。一部は侵食により失われ、上載層が入り込んでいる。

- A: 腐植質シルト質砂 黄褐色 (10YR5/2)
- C: 礫混じりシルト質砂 にぶい黄橙 (10YR6/4)。礫率10%
- D: 花崗斑岩 浅黄橙色 (7.5YR8/3)
- F: アブライト質カタクレーサイト
- G: アブライト 風化し、軟質。浅黄橙色 (10YR8/4)
- H: アブライト(強風化部) 砂質シルト状。浅黄橙色 (10YR8/3) ~ 橙色 (7.5YR7/6)

- ① f:N28° E67° W 断層ガウジ (淡褐色粘土: 幅2~5mm)
- ② f:N26° E66° W 断層ガウジ (淡褐色粘土: 幅0~1mm)
- ③ j:N6° W63° W マンガン付着
- ④ j:N27° E66° W
- ⑤ j:N28° W65° W マンガン付着

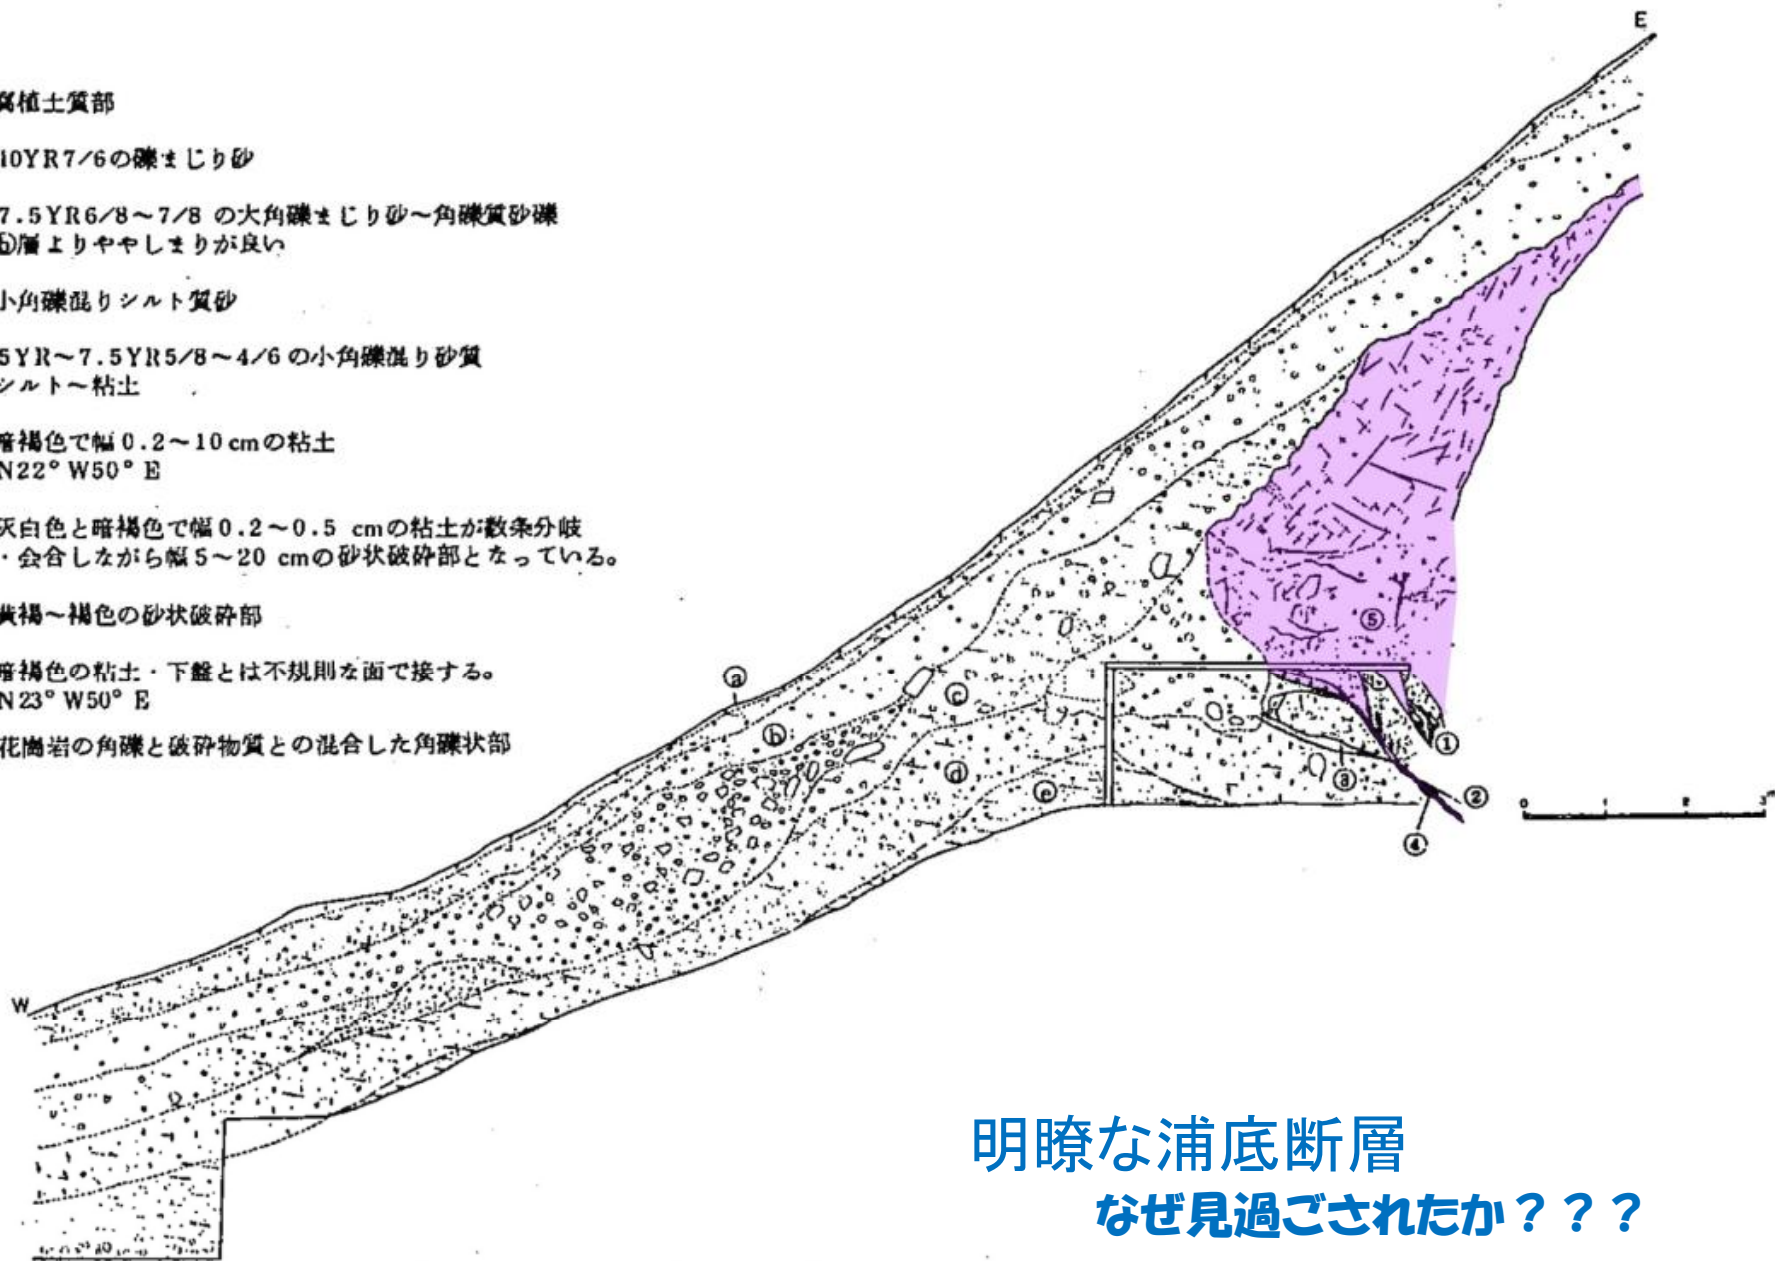
第3.3.7図 トレンチ北側壁スケッチ

- ㊦：腐植土質部
- ㊧：10YR7/6の礫まじり砂
- ㊨：7.5YR6/8～7/8の大角礫まじり砂～角礫質砂礫
㊦層よりややしまりが良い
- ㊩：小角礫混りシルト質砂
- ㊪：5YR～7.5YR5/8～4/6の小角礫混り砂質
シルト～粘土
- ①：暗褐色で幅0.2～10 cmの粘土
N22° W50° E
- ②：灰白色と暗褐色で幅0.2～0.5 cmの粘土が数条分岐
・会合しながら幅5～20 cmの砂状破碎部となっている。
- ③：黄褐～褐色の砂状破碎部
- ④：暗褐色の粘土・下盤とは不規則な面で接する。
N23° W50° E
- ⑥：花崗岩の角礫と破碎物質との混合した角礫状部

明瞭な浦底断層
なぜ見過ごされたか???

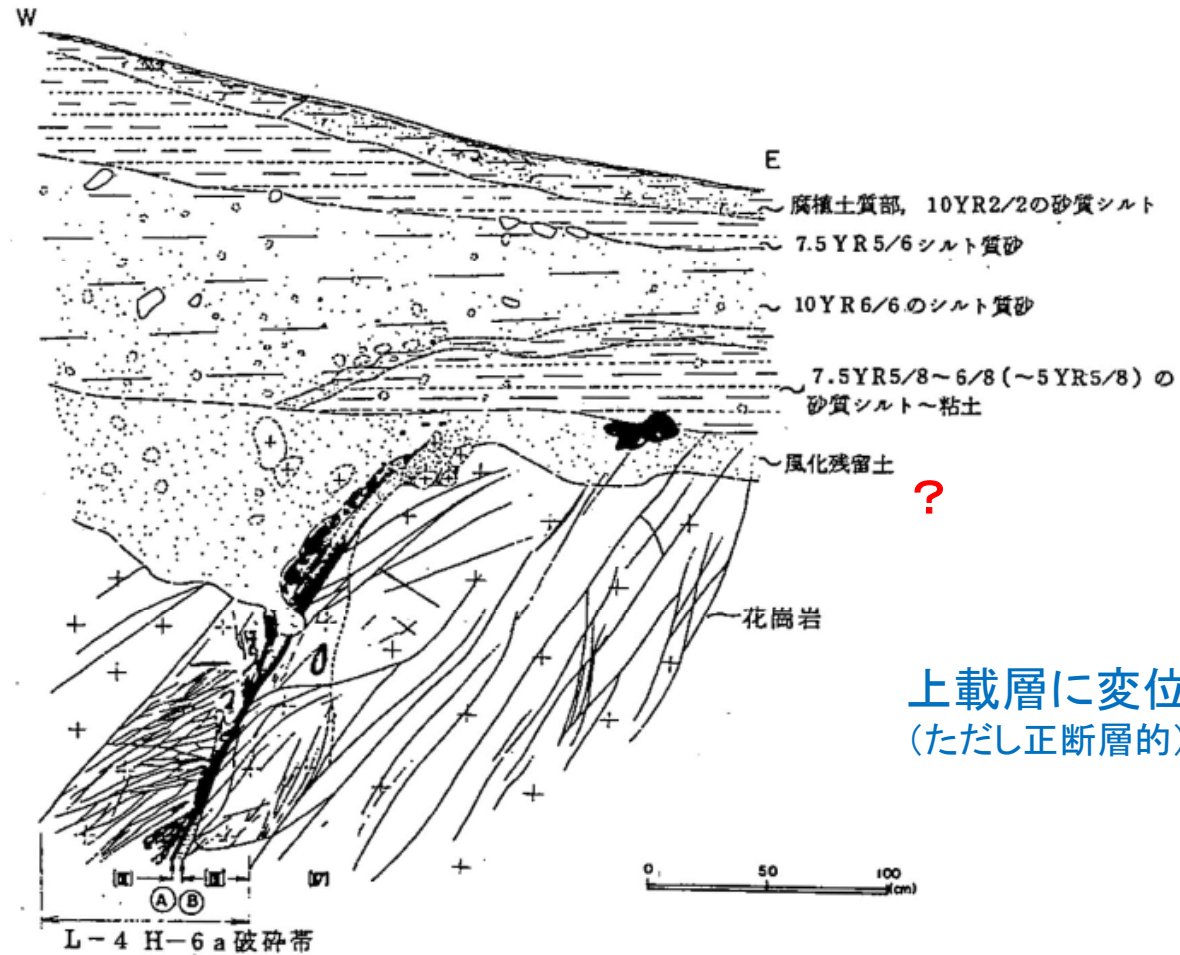
第3.4.18図 露頭スケッチ(その2)

上載層に変位?
(ただし正断層的)

- ①: 10YR8/8 (淡黄~黄褐)の粘土で一部に黑色フィルムを挟む。幅0.5~1.0 cm
N18E72W
- ②: 黑色フィルム及び灰白色フィルム
N3E72~76W
- ①-②の間: 黑色フィルムがネットワーク状に入る砂状部

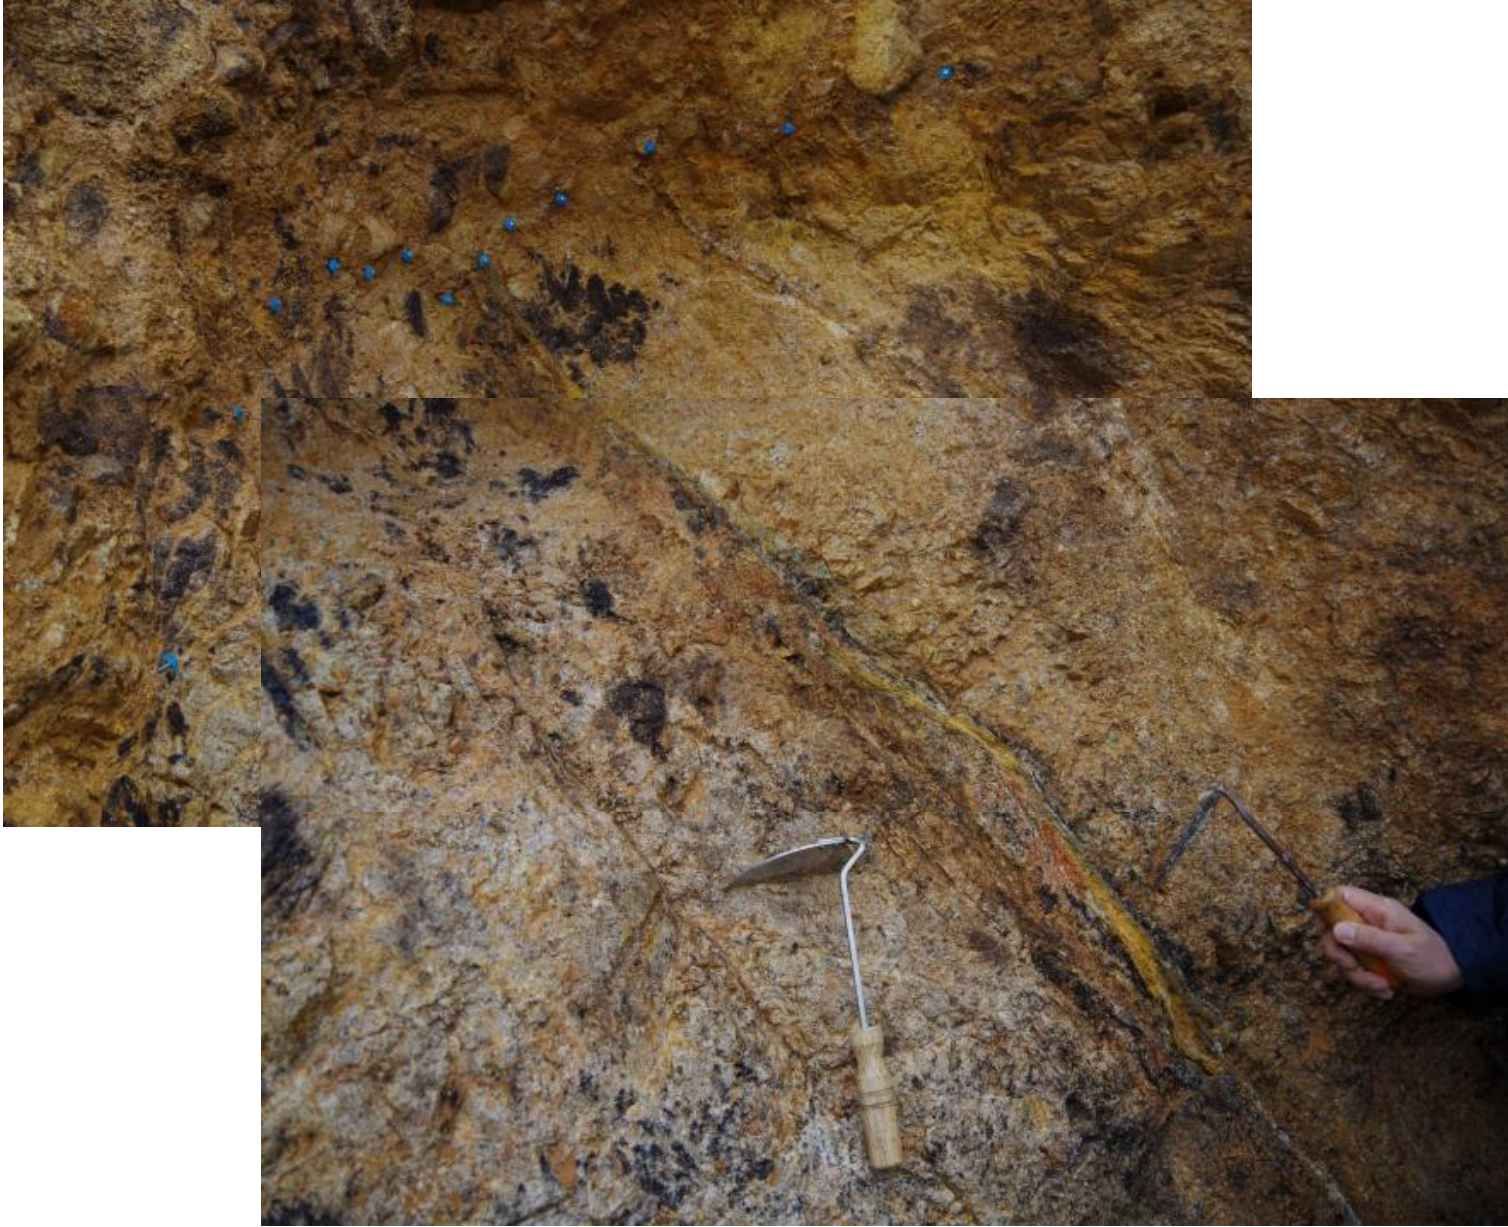
D-1トレンチ(北側ピットスケッチ)

破碎帯に顕著な白色の断層粘土は薄い（いかにも古そう）

- D-14,H-3aは破砕帯が厚く、断層粘土は著しく軟弱である。
- D-1は、2号機付近の破砕帯のうち、相対的に新しい。
- D-1沿いに「断層運動により変位した可能性のある地形」がある。
- 西ピットでこれと対応する可能性のある西側隆起の断層(D-1')が露出した。走向はほぼ南北、西傾斜で、D-1の可能性が高い。横ずれを伴うことから、浦底断層との関連が深いと考えられる。
- 北ピットの破砕帯は、2号機直下の破砕帯と異なり、顕著な白色粘土を伴わない。固結度も高く、D-1の典型的特徴を示さない。
- 西ピットの断層(D-1')は、K-Tz火山灰よりやや古い(10数万年程度の)地層を切るため、活断層と見なせる。上部でずれがせん滅している可能性もあり、詳細な活動時期は不明。上述の変位地形と対応するならより新しい可能性もある。
- D-5, D-6, f-25については調査未了。

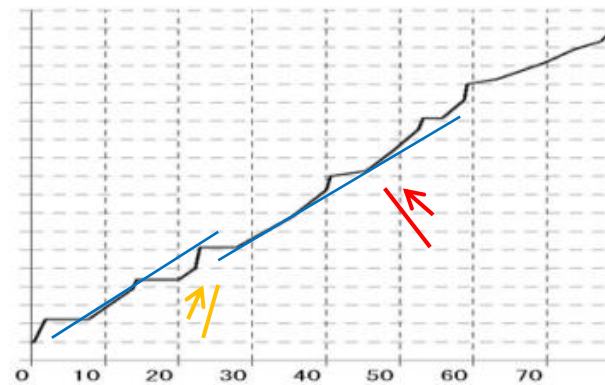
Line-1

1963年の航空写真を用いて旧地形を写真測量した

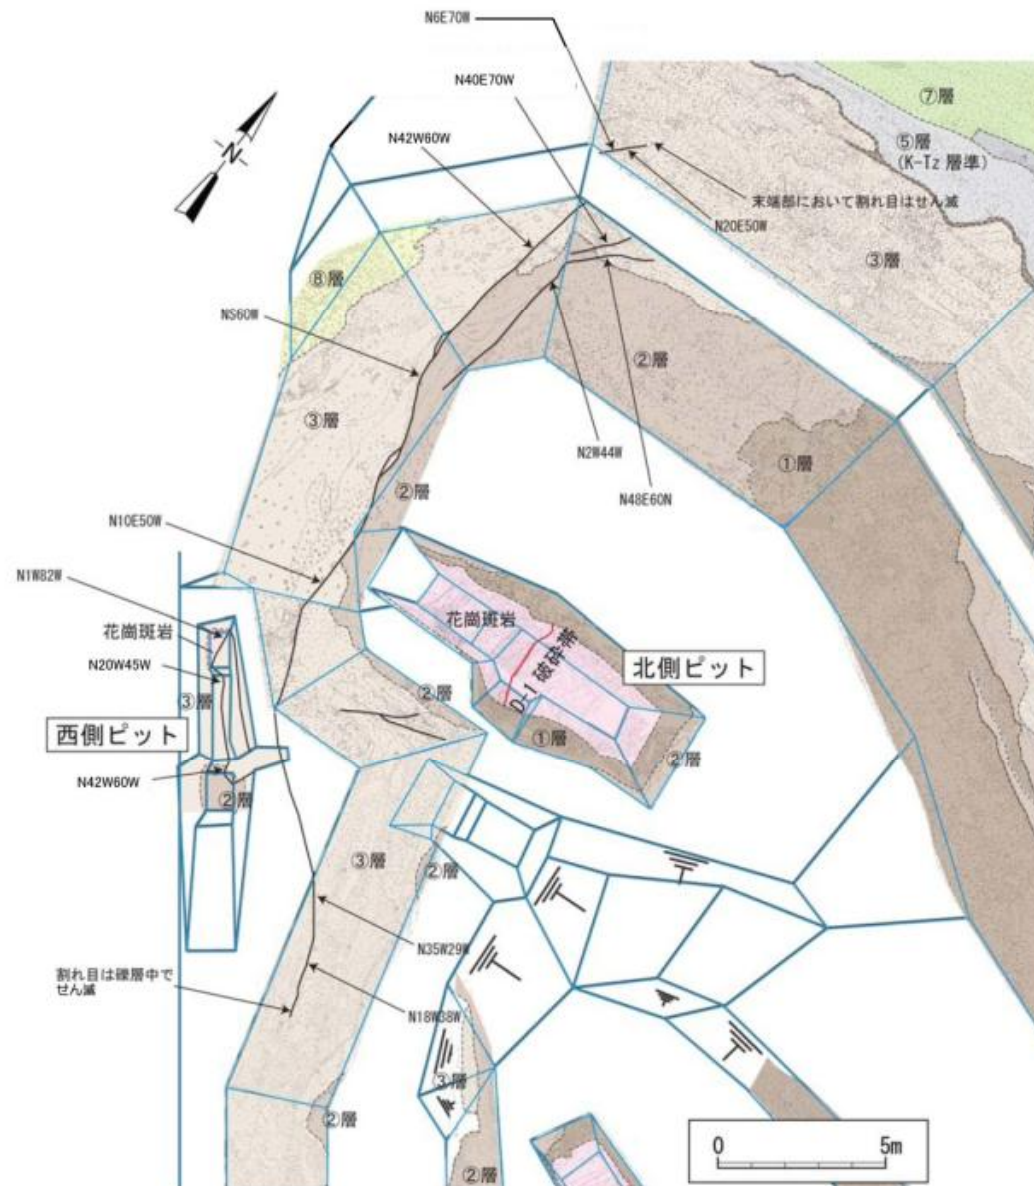
D-1トレンチ(西側ピット周辺平面図)

注目される西傾斜・
西上がりの逆断層

地形判読から推定
したものと同傾向

明瞭な断層

- D-14, H-3aについては、保安院の意見聴取会の見解のとおり、①浦底断層の直近に位置し関連が否定できないこと、②軟弱な断層粘土が存在することから、活断層の可能性を否定できない。
- 浦底断層近傍に、ほぼD-1方向へ延びる活断層D-1‘が存在することは確実。D-1との厳密な連続性は不明だが、総合的判断として、D1は活断層である可能性が高い。
- D-1の活動範囲を特定して、上記の判断を補強することは一般論として重要である。
- 建設済みの敷地内において、これ以上明確な証拠を確認することは容易でない。至近に活発な活断層が存在するため、安全側の判断が重要である。

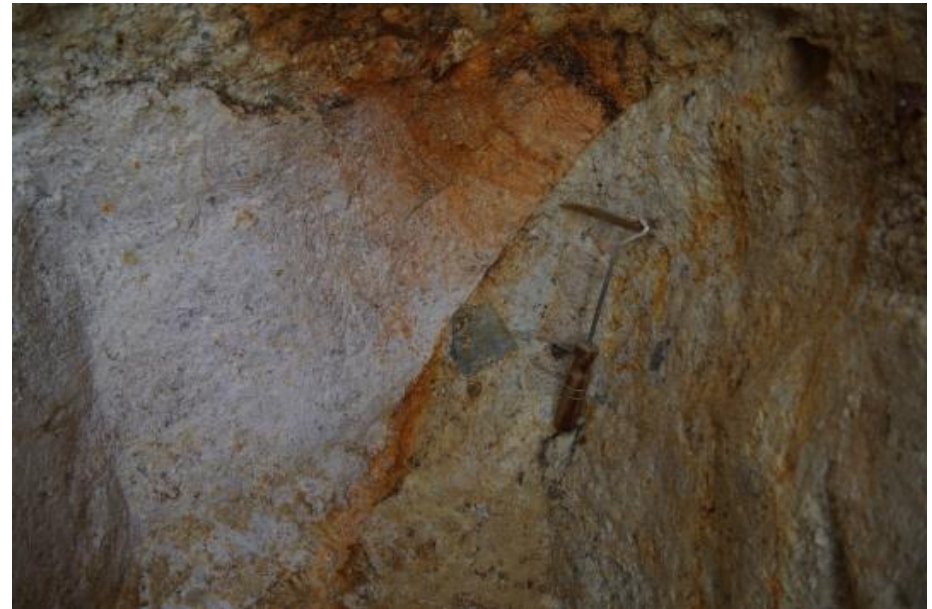
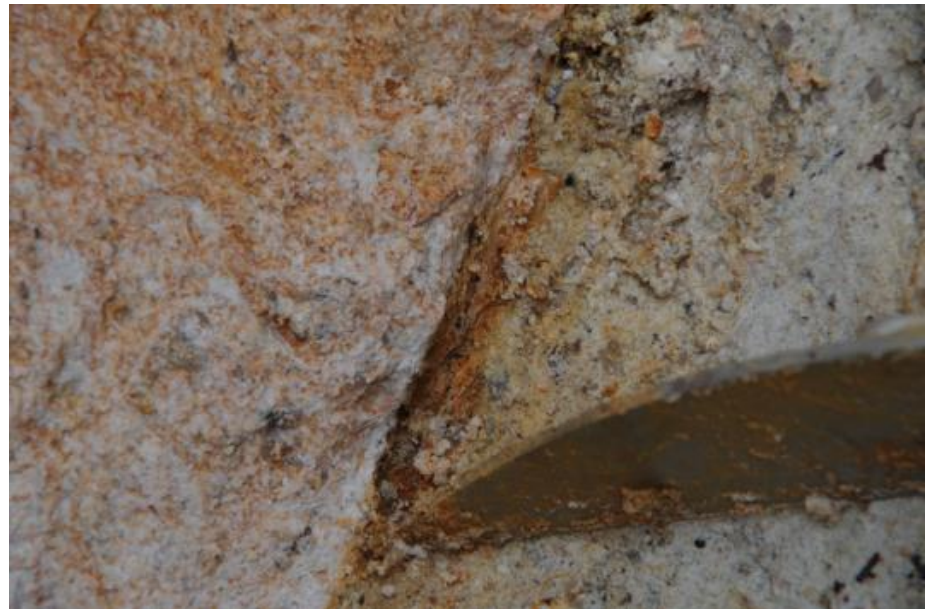
横ずれ断層
